大田县均溪镇非金属矿东坑矿区  
水泥用灰岩矿整合工程  
环 境 影 响 报 告 书  
(送审稿)

福建省华厦能源设计研究院有限公司

2020 年 10 月

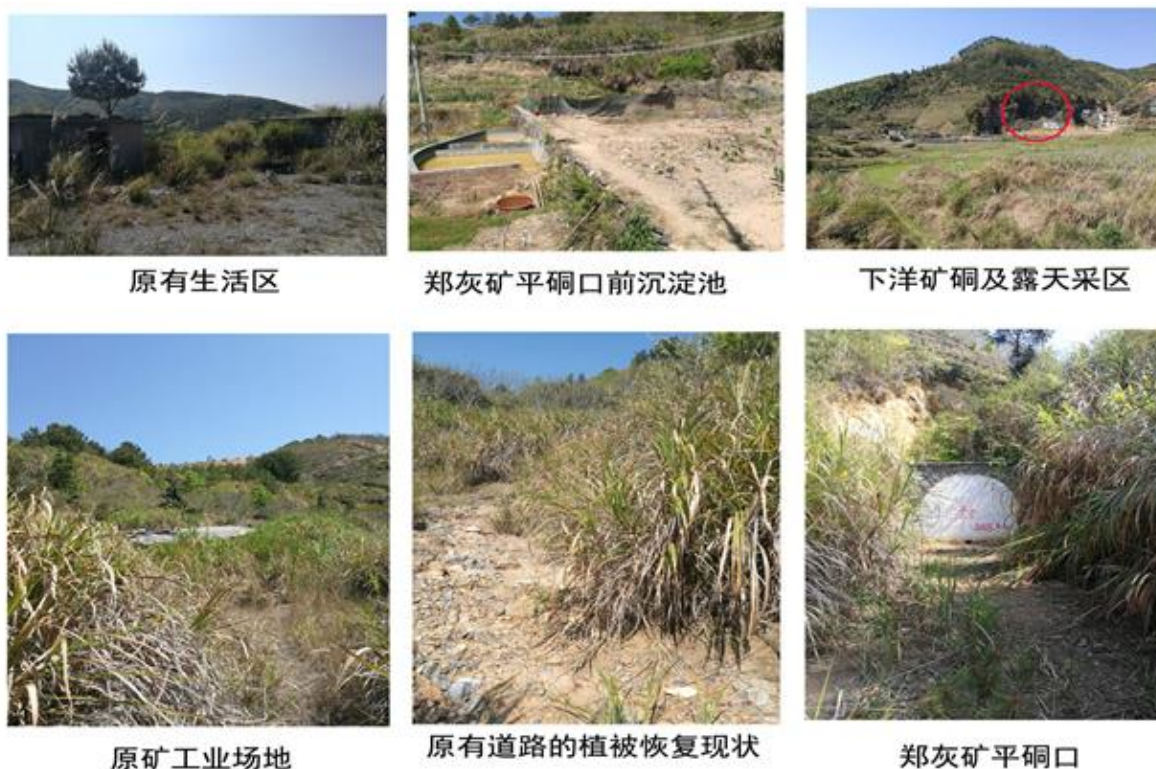
图 3.3-4 矿区整合前矿区的现状图

清水垅～银场沟矿段地下开采平硐口工业场地损毁面积为 7730m<sup>2</sup>，平硐口破坏类型为挖损，破坏用地类型为其他果园、其他草地和采矿用地，占地在矿区范围内。破坏的主要植被为铁芒萁、五节芒、芦苇、甜楮、黄端木、胡枝子、山苍子、杜鹃、蕨等，未发现保护物种。弃渣场的土地损毁面积为 38224m<sup>2</sup>，破坏用地类型为采矿用地和有林地，破坏的主要植被为铁芒萁、五节芒、芦苇、杜鹃、蕨、圆锥秀球灌丛等，未发现保护物种。矿山道路损毁面积为 57730m<sup>2</sup>，破坏用地类型均为采矿用地、果园、其他草地和有林地。目前来看，平硐口、工业场地以及弃渣场的植被基本已自然恢复了，未发现有明显的山体滑坡、水土流失等现象出现。

下洋矿段的露天开采区、平硐口工业场地、弃渣场的开挖损毁面积约为 2.93hm<sup>2</sup>，主要破坏的主要植被为铁芒萁、五节芒、芦苇、蕨等，未发现保护物种。
