福建省政和县星溪矿区硫金铜矿扩建工程

# 水土保持监测总结报告

建设单位：福建省政和县大源矿业有限公司

编制单位：福州荣博生态环境技术咨询有限公司

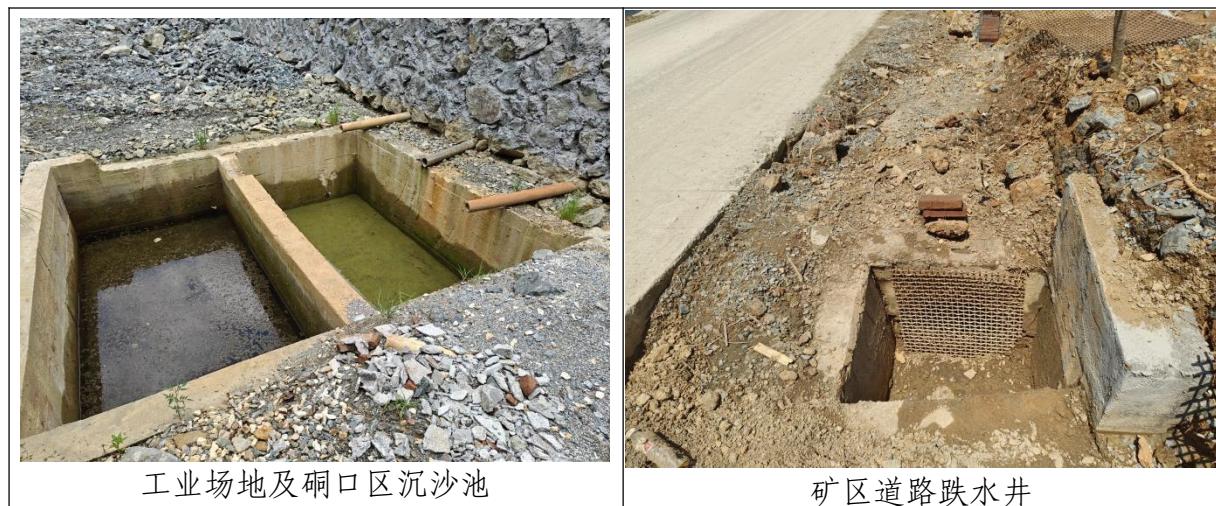
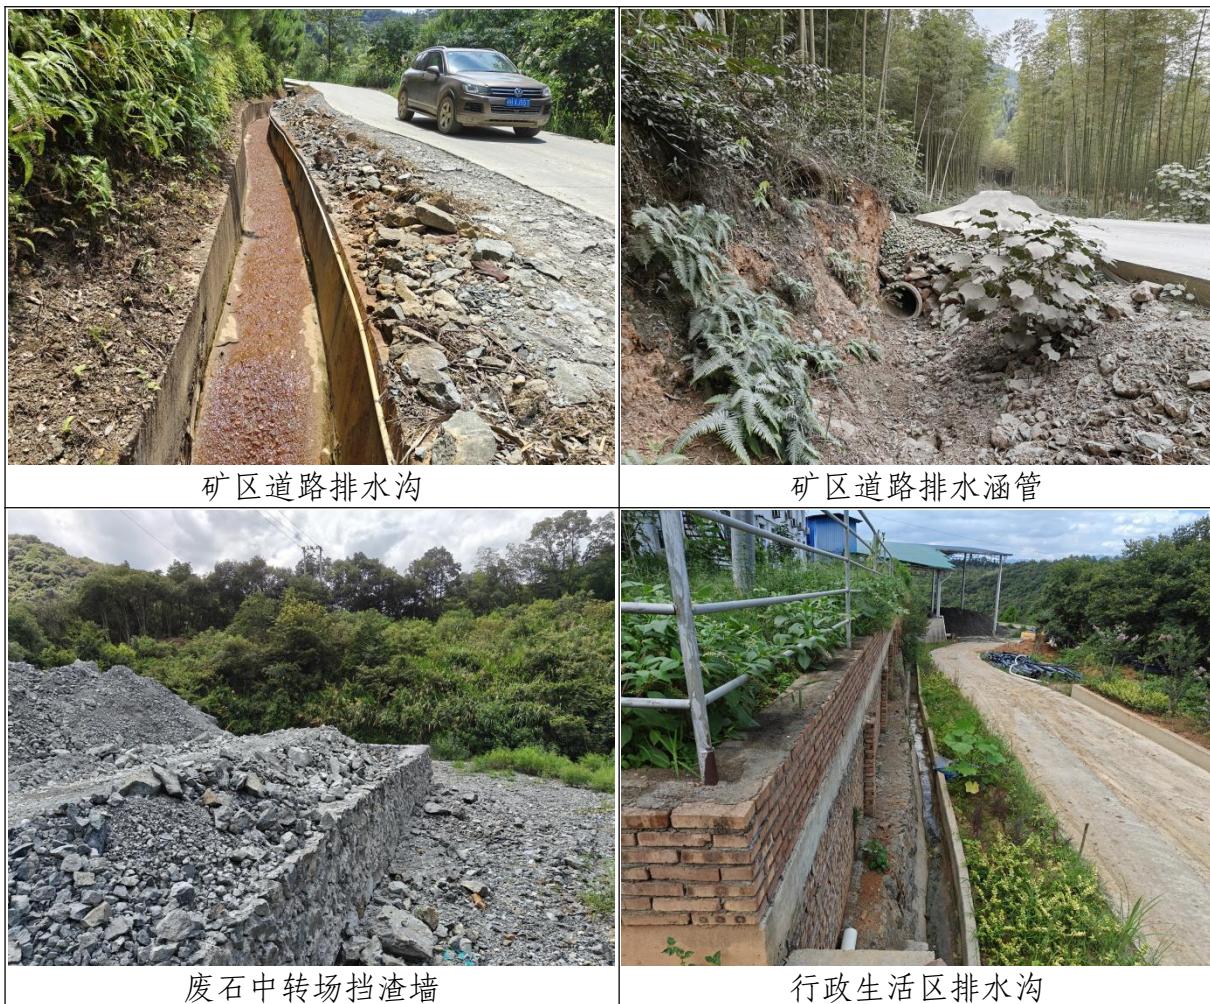
工程措施现场照片如下：

防治分区	防治措施类型	单位	方案设计措施量	实际完成措施量	措施增减情况
工业场地及硐口区	排水涵管	m	64	0	-64
	排水沟	m	150	0	-150
	截水沟	m	165	95	-70
	沉沙池	座	1	2	1
矿区道路	排水涵管	m	6	32	26
	排水沟	m	4360	2990	-1370
	跌水井	座	8	6	-2
废石中转场	截水沟	m	188	155	-33
	沉沙池	座	1	1	0
	挡渣墙	m	25	83	58
	排水沟	m	0	103	103
行政生活区	排水沟	m	165	195	30
	沉沙池	座	1	0	-1
	排水涵管	m	0	148	148

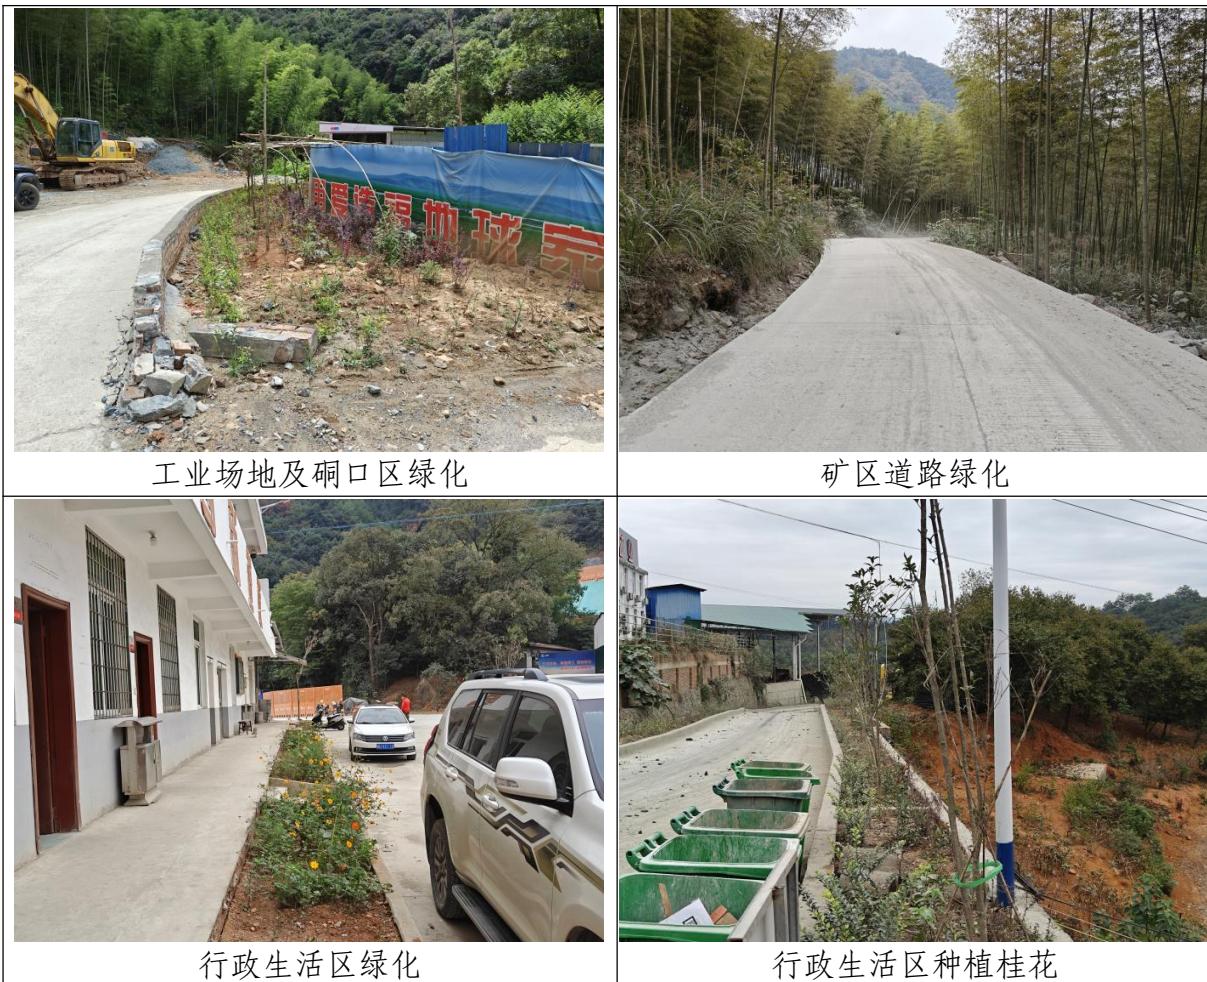
植物措施现场照片如下：

防治分区	防治措施类型	单位	方案设计措施量	实际完成措施量	措施增减情况
工业场地及硐口区	植草护坡	$\text{hm}^2$	0.34	0.15	-0.19
矿区道路	撒播宽叶雀稗草籽	$\text{hm}^2$	0.86	1.20	0.34
	种植桂花	株	0	12	12
废石中转场	植草护坡	$\text{hm}^2$	0.01	0.00	-0.01
行政生活区	种植桂花	株	48	30	-18
	撒播宽叶雀稗草籽	$\text{m}^2$	0	969	969
